Behringer ADA-8000 als tools

PIMP ME UP

Von Stefan Kosmalla

Dass die Firma Behringer eine enorme Produktpalette anbietet, ist kein Geheimnis. Aber es gibt kaum ein Gerät aus Behringer-City, das einen vergleichbar hohen Beliebtheitsgrad wie der ADA-8000 vorweisen kann. Doch wo Licht ist fällt auch Schatten. Mit ein wenig technischem Geschick verhelpen wir dem Gerät zu einer noch besseren Performance.

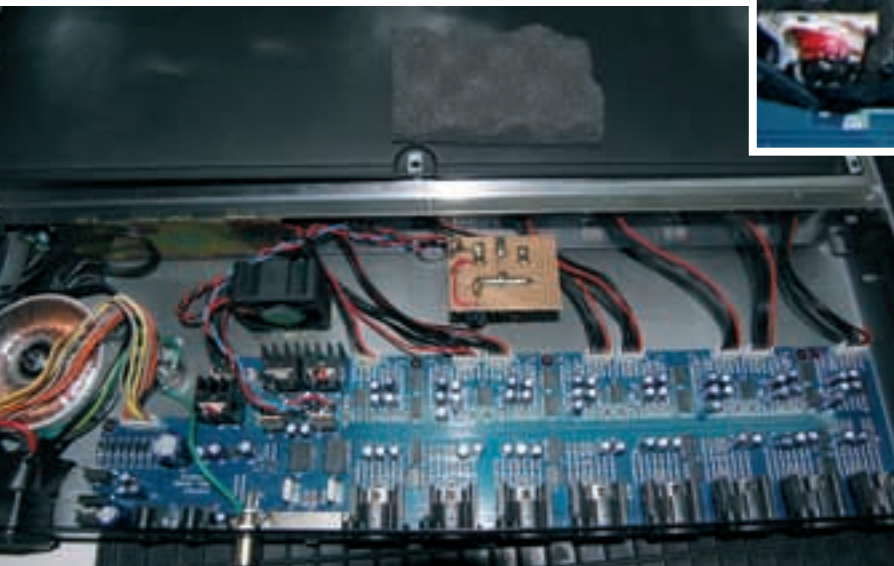
Bild 5: Das sieht gut aus – sauber eingebaut und auf Funktion geprüft

Nachdem der Umbau nochmals genauestens kontrolliert ist, schalten wir den ADA-8000 wieder ein. Ist alles richtig, dreht sich sofort der neue Lüfter und es lassen sich an der Steckerleiste X13 (unter dem 48-Volt-Regler) nachfolgende Spannungen messen: roter Draht Pin 1 ist 48 Volt Phantom geschaltet, Pin 2 ebenfalls 48 Volt Phantom geschaltet, Pin 3 Masse, Pin 4 plus 5 Volt, Pin 6 Masse, Pin 7 plus 15 Volt, Pin 8 minus 15 Volt, Pin 9 und 10 nicht wichtig. Fehlt eine Spannung, gibt es einerseits die Möglichkeit, dass ein Kondensator verpolt angeschlossen ist oder einer der internen Spannungsregler nicht arbeitet. Sei es wegen eines Fehlers durch vorangegangene Überhitzung oder aber wegen Montagefehler beim Umbau. Daher ist es wichtig, sich über Art und Umfang der auszuführenden Arbeiten einen guten Überblick zu machen. Defekte Spannungsregler können leicht ausgetauscht werden, durch einfache Messungen lässt sich der Spielverderber schnell ausfindig machen. Es gibt an einem Spannungsregler

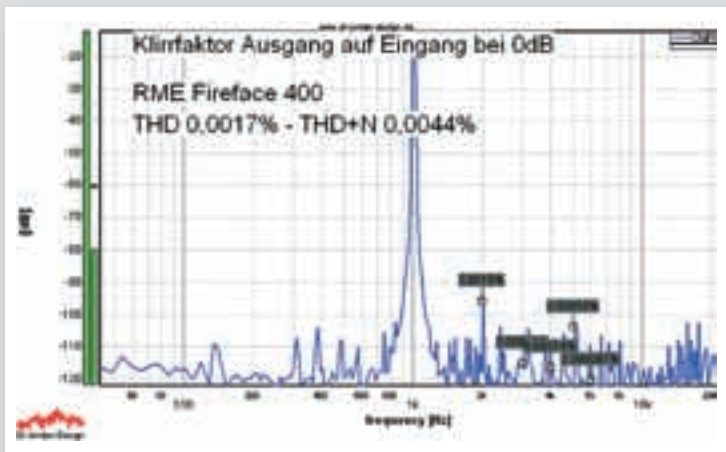
Bild 7: Klirrfaktor des RME Fireface 400, Messung Line Out auf Eingang

Natürlich habe ich es nicht versäumt, die technischen Daten für Klirrwerte zu messen. Die Diagramme in **Bild 7 und 8** zeigen den Vergleich eines RME Fireface 400, welches auch für die tools-Messungen als Frontend verwendet wird, zu dem via

ADAT an das Fireface angeschlossenen ADA-8000. Die Resultate sprechen für sich, denn mit diesen Messwerten spielt der ADA auf ganz hohem Niveau.

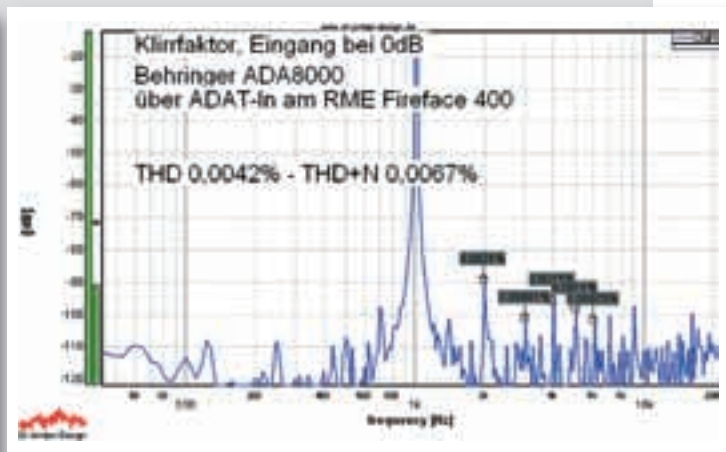
Bild 8: Vergleich der Klirrwerte zwischen RME Fireface 400 und dem Behringer ADA-8000
